●●邸新築工事現場検査記録簿

第3回目(基礎完了検査)

日時 2006年7月27日10:20-11:30  
出席 ●●ホーム〇〇監督・市村  
天候 晴れ

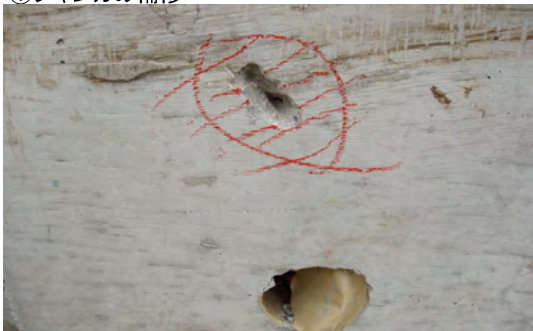
- ①ジャンカの補修

X2/Y8通りにジャンカがありましたので無収縮モルタルで補修をさせました。

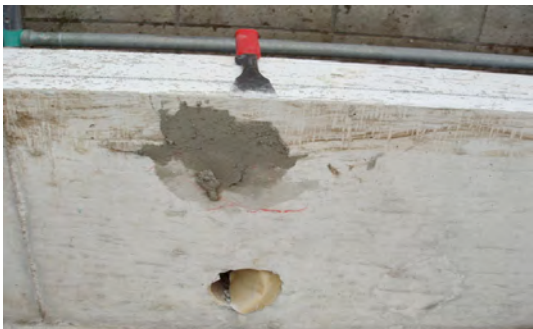
補修後の確認写真です。

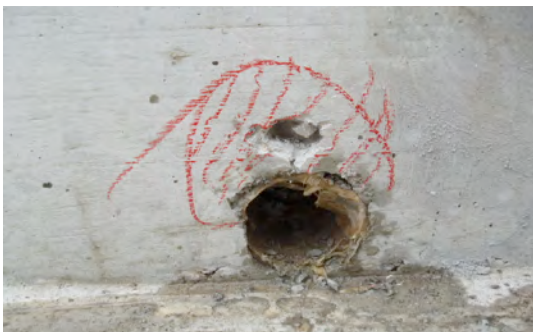
X10/Y1通りにジャンカがありましたので無収縮モルタルで補修をさせました。

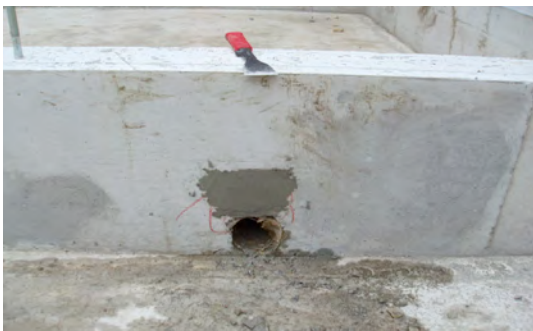
補修後の確認写真です。

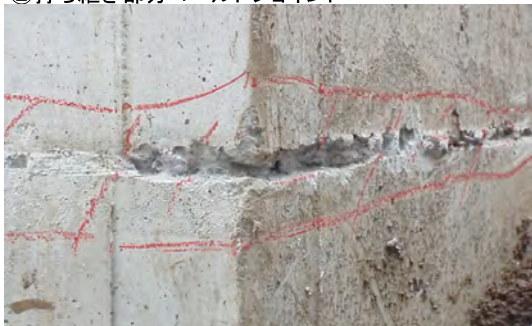
②打ち継ぎ部分コールドジョイント

XO/Y0のコーナーにコールドジョイントが認められましたので無収縮モルタルで補修をさせました。

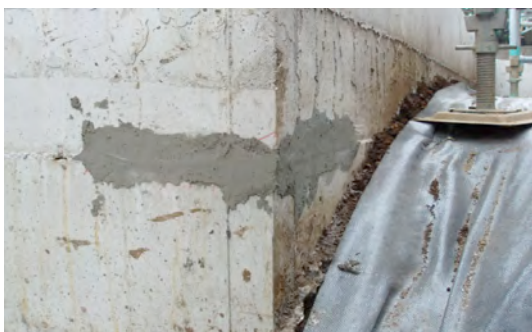
補修後の確認写真です。

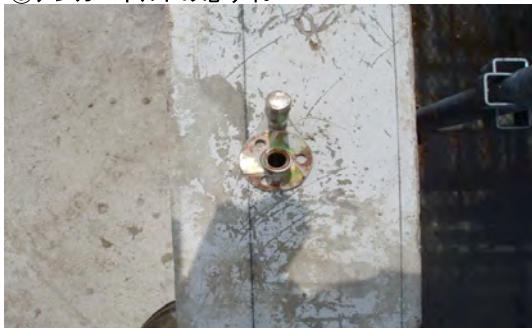
③アンカーボルトの芯ずれ

XO/Y3のアンカーボルトの芯ずれが許容値を超えていますのでケミカルアンカーを打ち込みように指示いたしました。是正後の写真を提出するよう指示しました。

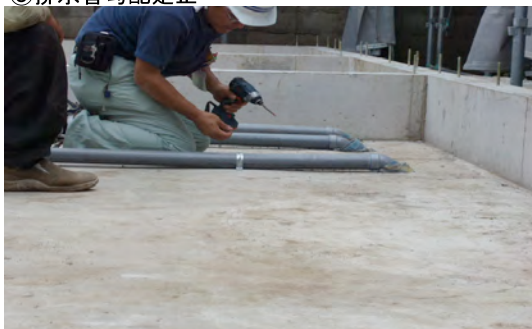
⑤排水管勾配是正

写真一番手前の排水管が一部逆勾配になっていますので是正を指示いたしました。
