●●邸新築工事現場検査記録簿

第3回目(パネル建て方検査)

日時 2007年2月2日 13:50-14:50

第4回目(上棟検査)

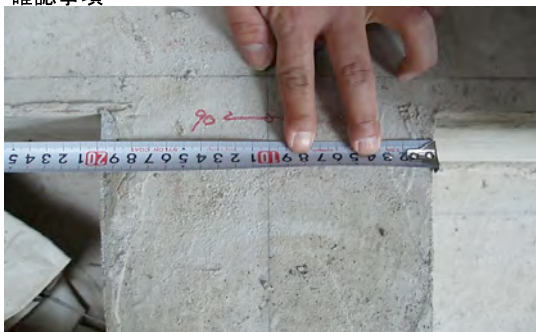
前回指摘した立ち上がり巾不足部分の是正が完了したことを確認しました。

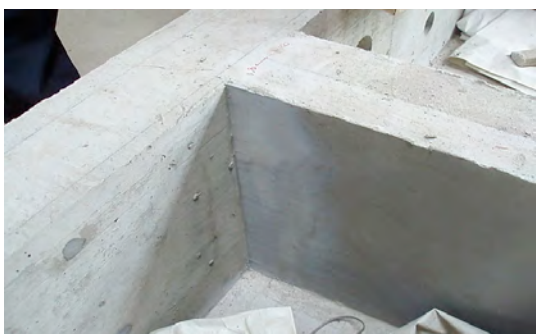
同上の側面です。

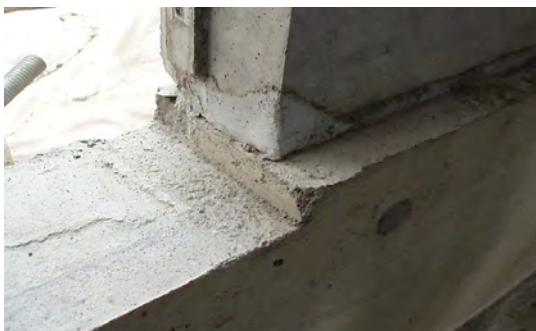
パネル欠け部分の補修完了を確認しました。

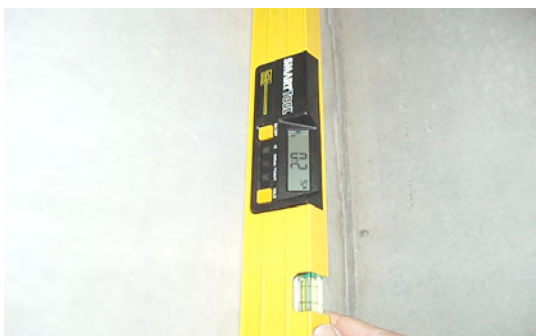
パネル垂直精度は最大傾斜で0, 2%で精度は良好です。

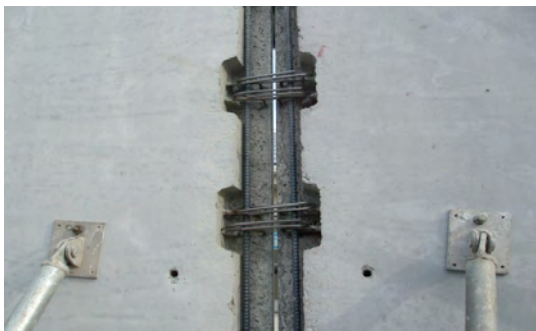
パネル継ぎ手部分の配筋状況は良好です。

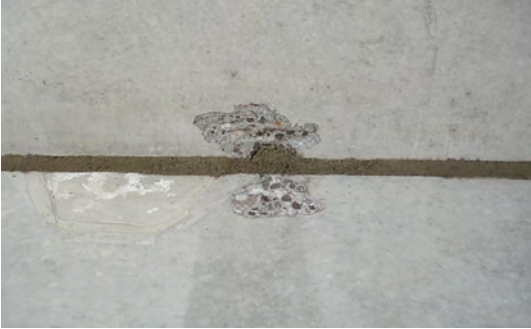
壁パネルの一部欠損箇所をモルタル補修するよう指示しました。

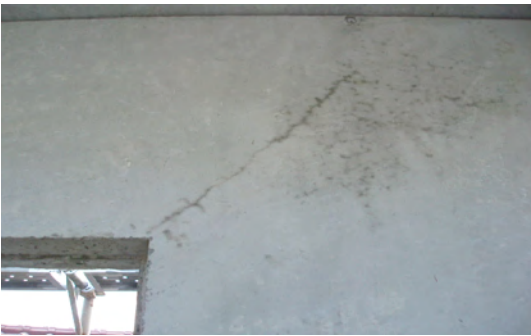
外壁パネルの開口部から右斜め上にヘアークラックがあります。

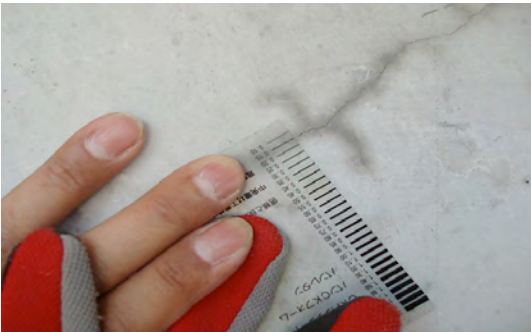
クラックスケールで確認したところ0, 15ミリです。

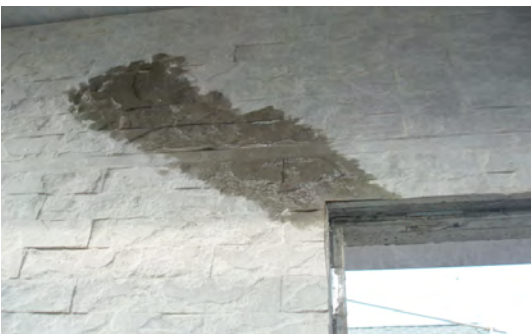
同上箇所の外部側はクラックがありません。
クラック巾が0, 15ミリと大成建設の社内規定0, 2ミリ以下なので
今回はモルタルで補修し、今後の経過を見てクラック巾が進行した
場合はエポキシ低圧注入で補修するよう指示しました。

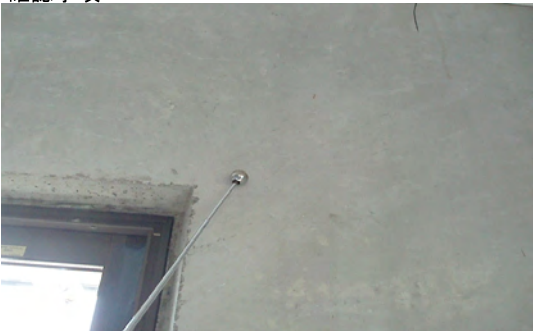
前回指摘しましたひび割れはその後進行していませんので問題ないと結論付けました。

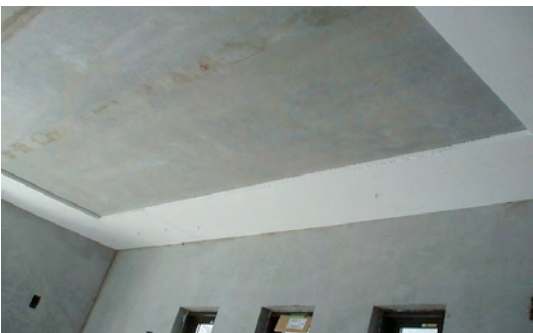
スラブ下断熱450ミリは全周確認しました。

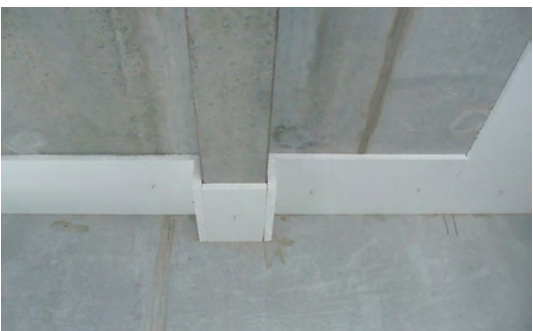
上記に同じです。

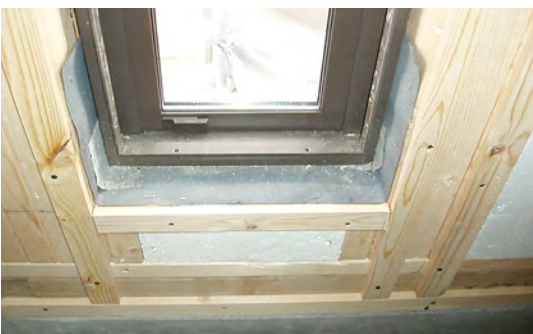
木造部分のサッシ下防水収まりを確認しました。

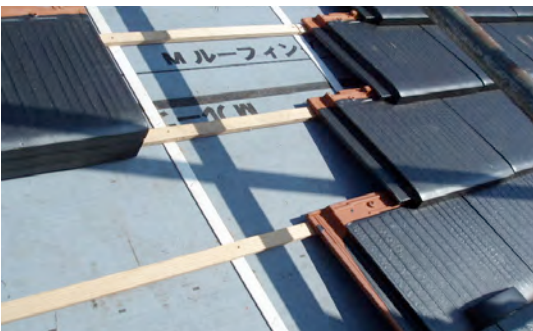
瓦施工は正しく施工されていることを確認しました。

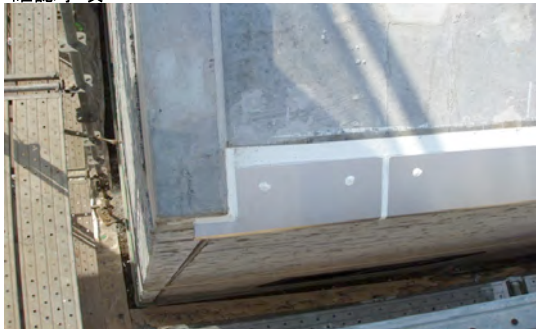
屋上斜めスラブ部分のコーキングは良好な施工状況です。

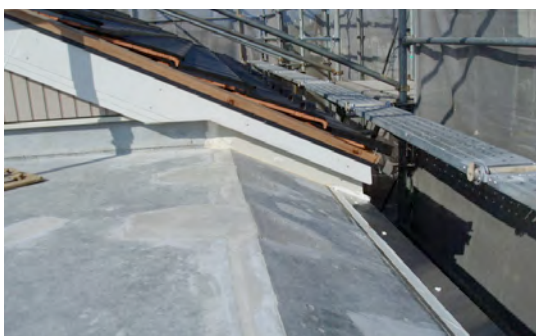
上記に同じです。
