●●邸新築工事現場検査記録簿

第5回目(外部ラス検査)

外部下地・内部その他検査

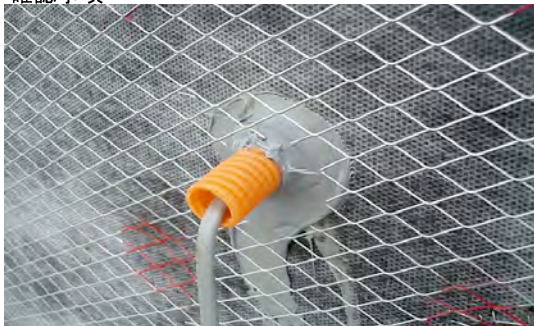
電気配管回りのコーキングは良好であることを確認しました。

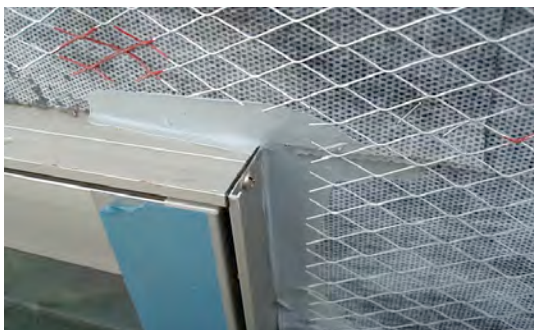
サッシコーナー部分のコーキングは良好であることを確認しました。

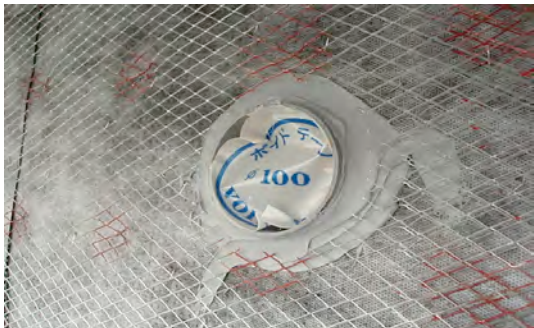
ダクト周りのコーキングは良好であることを確認しました。

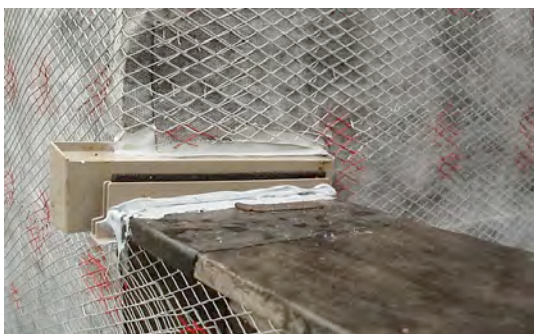
バルコニー手すり端部の1次防水は良好であることを確認しました。

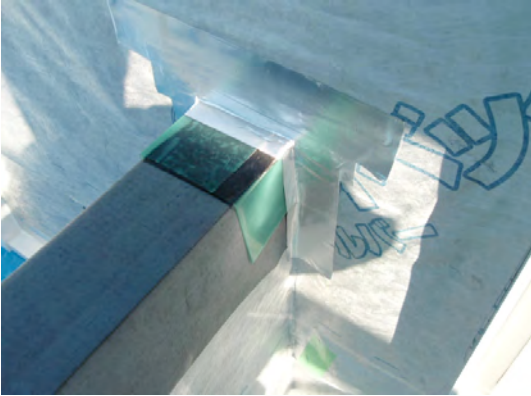
バルコニー手すり端部2次防水を確認しました。

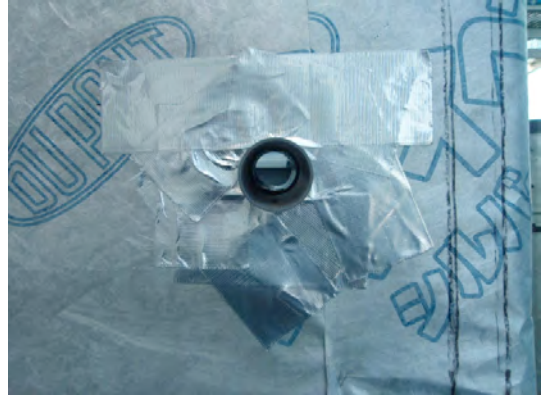
オーバーフロー管2次防水を確認しました。

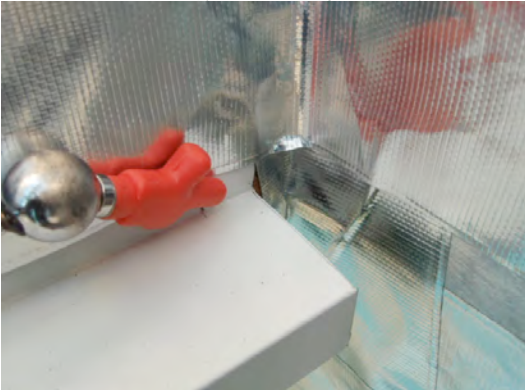
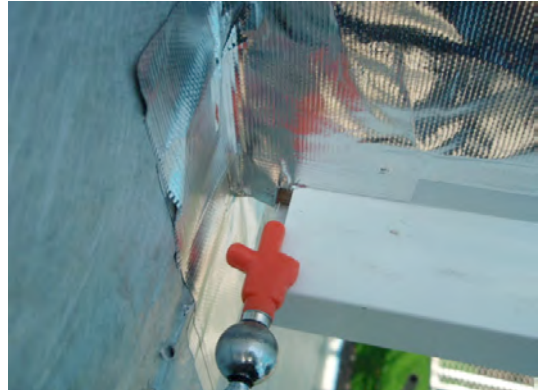
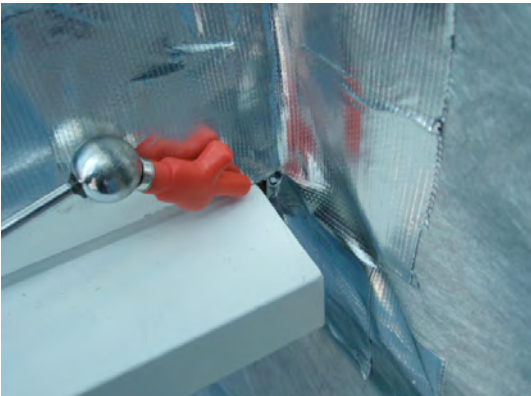
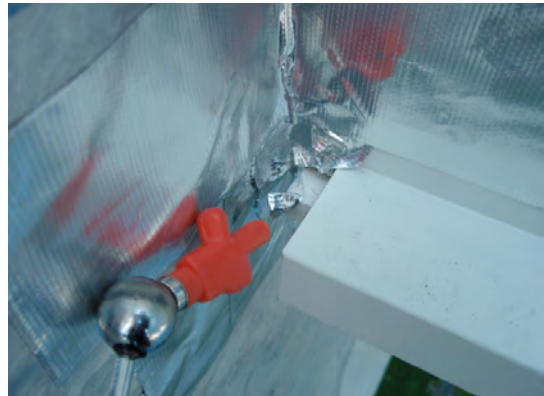
下記バルコニー下端のテープ合わせが不良につき是正を指示しました。
