●●邸現場検査記録簿

第4回目(免振架台検査)

日時 2007年6月7日9:40-10:50

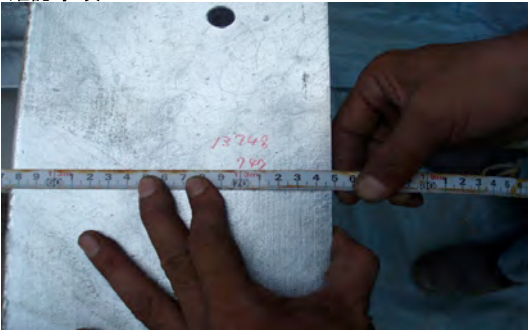
辺長の確認
東西方向
理論値=13748ミリ
実測値=13747ミリ
誤差=-1ミリ

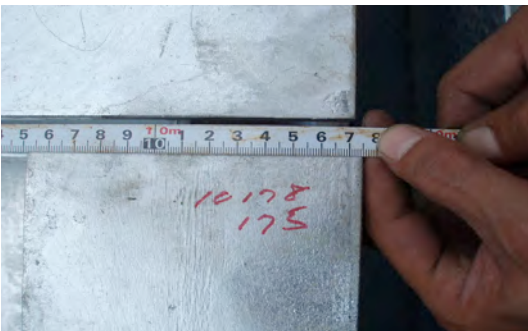
辺長の確認
南北方向
理論値=10178ミリ
実測値=10175ミリ
誤差=-3ミリ

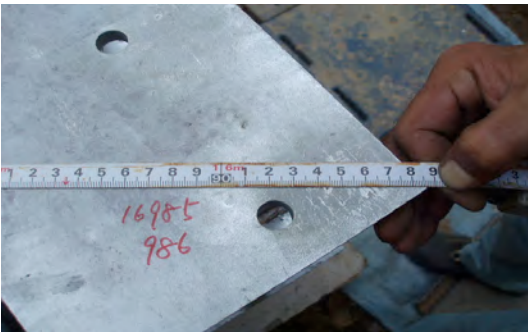
対角の確認
理論値=16985ミリ
実測値=16986ミリ
誤差=+1ミリ

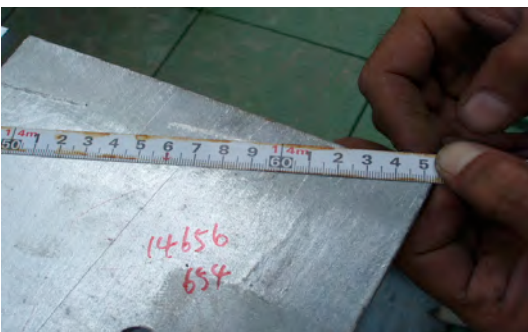
対角の確認
理論値=16656ミリ
実測値=16654ミリ
誤差=-1ミリ

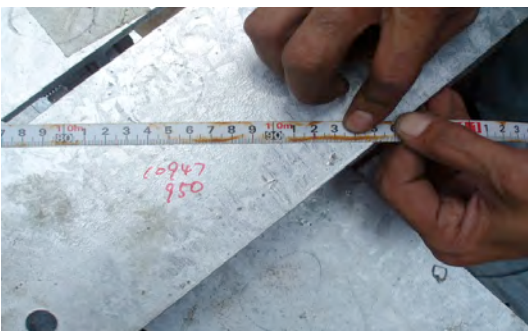
対角の確認
理論値=10947ミリ
実測値=10950ミリ
誤差=+3ミリ

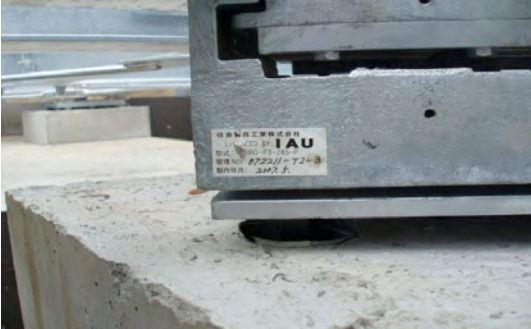
免振装置管理番号を確認
072211-T2-●

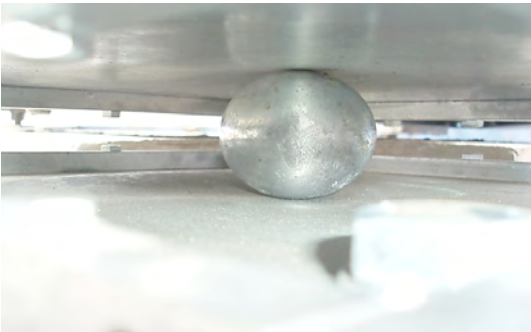
真球とお皿を確認

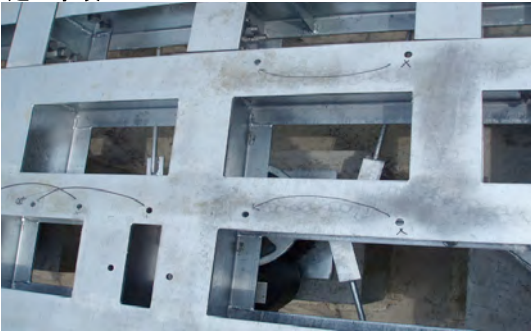
アンカーボルト穴あけ位置の間違いがあり、その場で穴あけを完了させた。

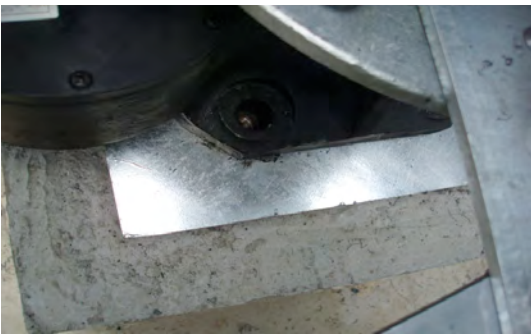
ダンパー装置のボルトが1本欠損したので新しいボルトにて固定をすることとなります。

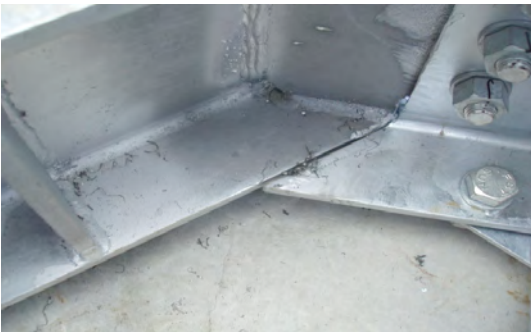
鉄骨の切粉が散乱しており、呼錆を起こすので清掃を指示しました。

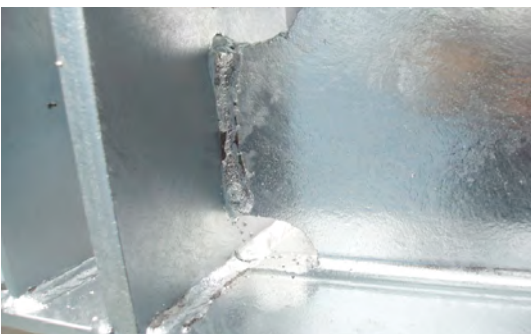
溶接箇所の防錆とそう不良箇所があるのでスプレー処理をするよう指示しました。

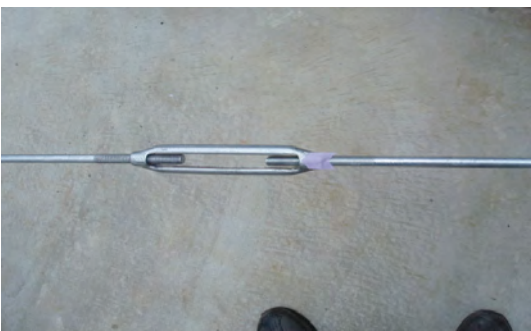
水平ブレースのターンバックルの締め忘れが1箇所あるのでその場で締め付けをさせました。
