●●邸新築工事現場検査記録簿

第4回目(ベースコンクリートレイタンス検査)

第5回目(型枠検査)

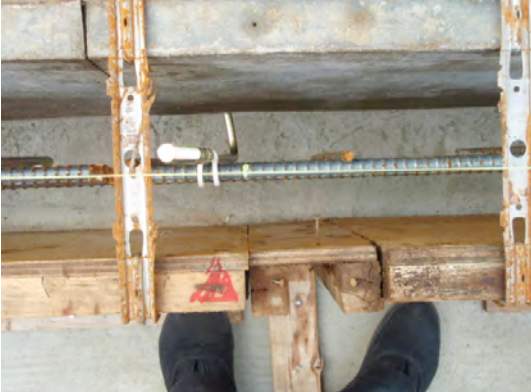
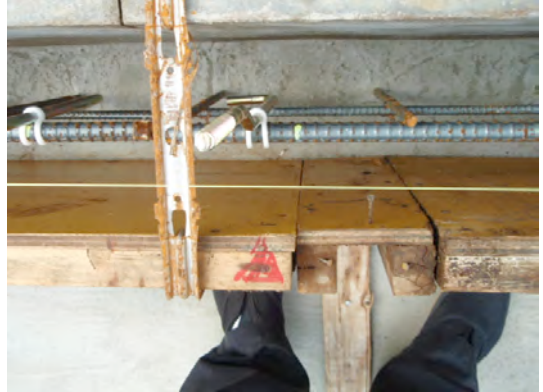
アンカーボルトのフック向きを是正するよう指示しました。左が是正前右が是正後

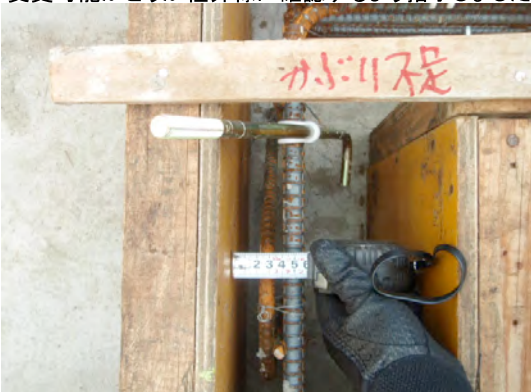
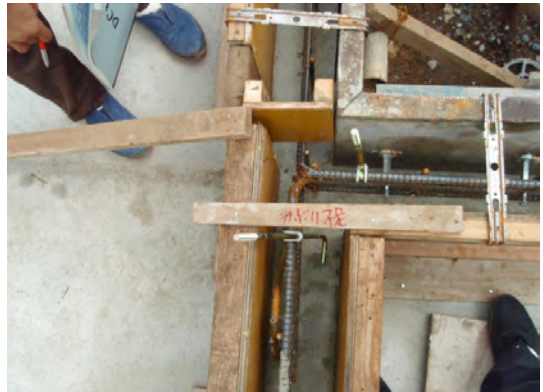
下記も同様にかぶり厚さが不足しておりますが、立ち上がり幅を30ミリ増加しないと是正不可能ですが、玄関ポーチ部分につき変更可能かどうか桂井様に確認するよう指示しました。
