●●邸新築工事現場検査記録簿

第4回目(ベースコンクリートレイタンス検査)

第5回目(型枠検査)

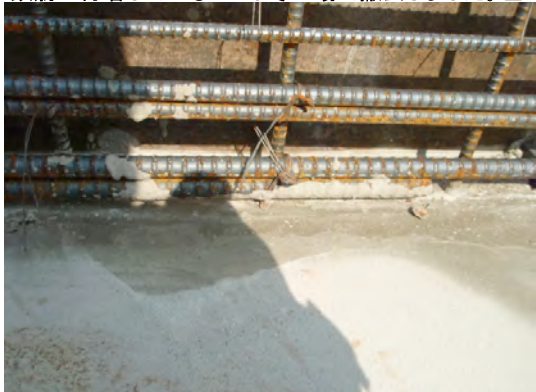
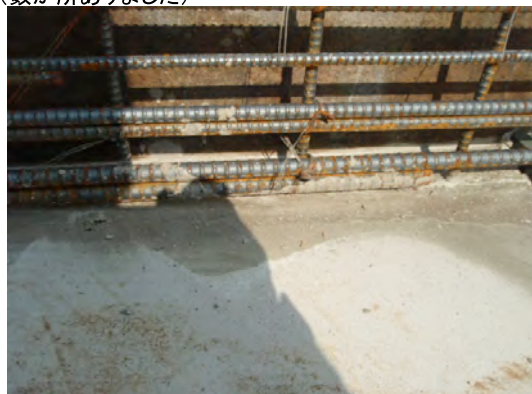
鉄筋に付着しているノロはその場で撤去しました。左が是正前右が是正後(数か所ありました)

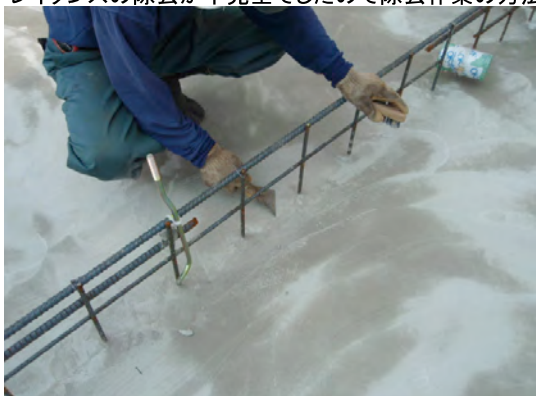
レイタンスの除去が不完全でしたので除去作業の方法をその場で指示し除去をさせました。

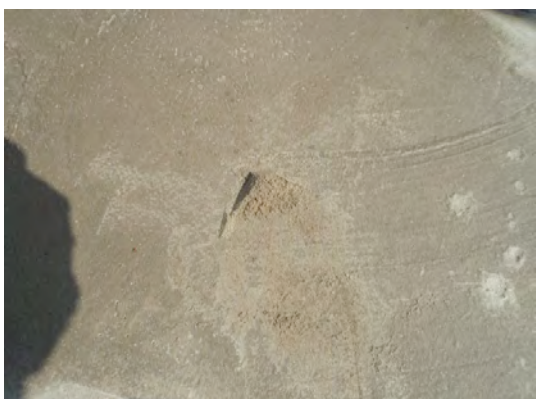
スクレーパーでレイタンスを除去作業中。

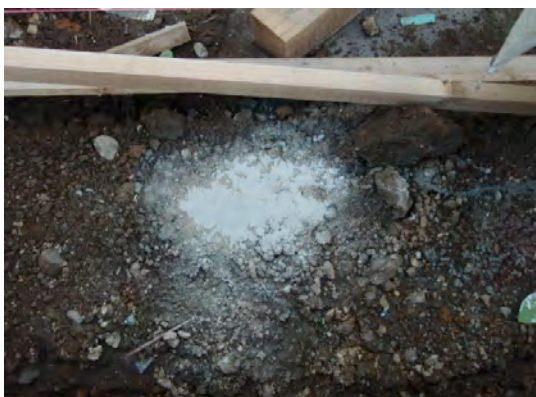
910ミリの長さでこれだけのレイタンスが出ます。

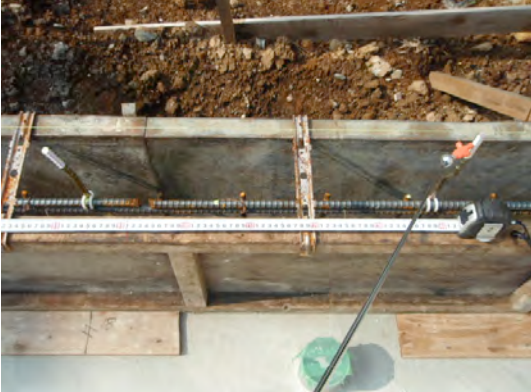
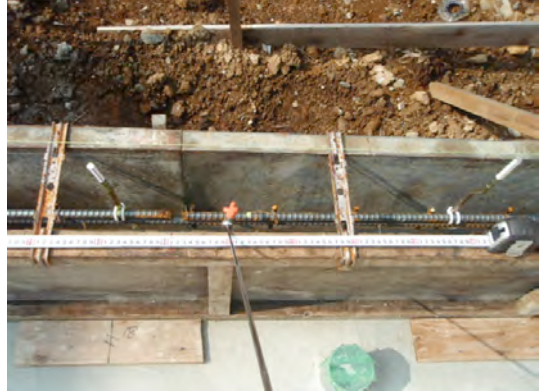
アンカーボルト位置が違いますので是正を指示しました。左の差し棒位置のアンカーが間違い。右の差し棒位置が本来の位置です。

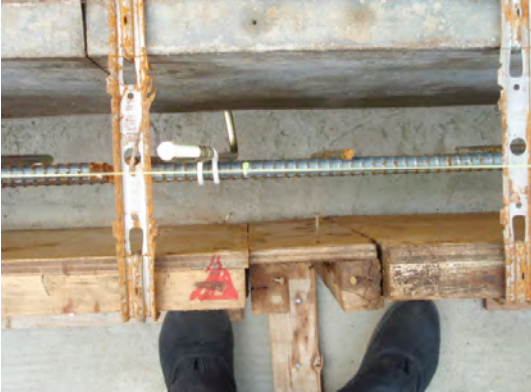
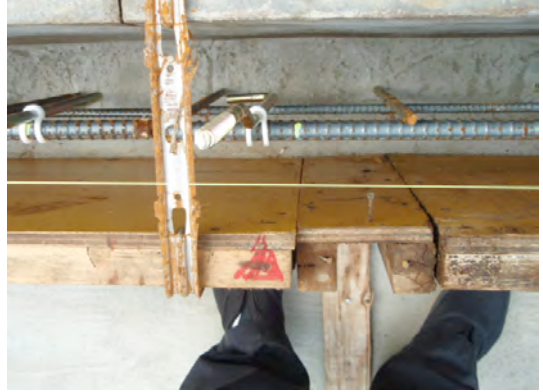
アンカーボルトのフック向きを是正するよう指示しました。左が是正前右が是正後

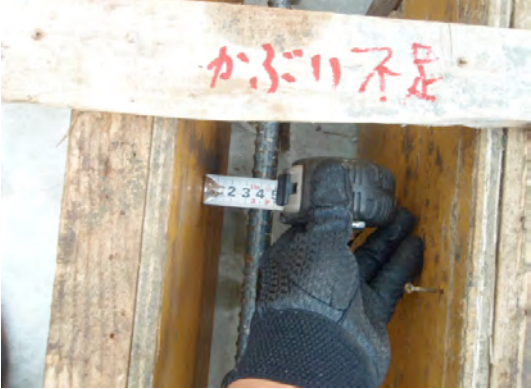
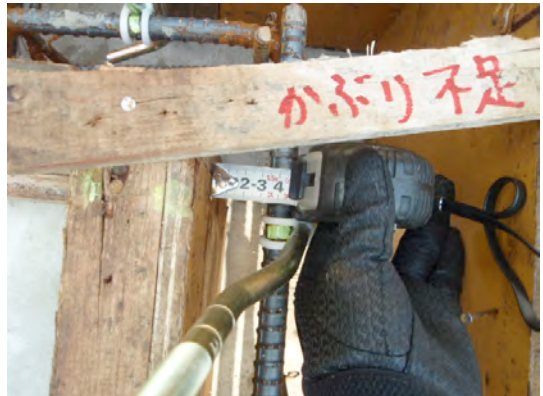
下記の2か所はかぶり厚さが不足していますので是正を指示しました。

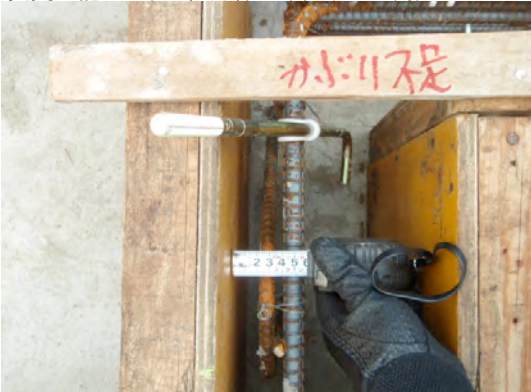
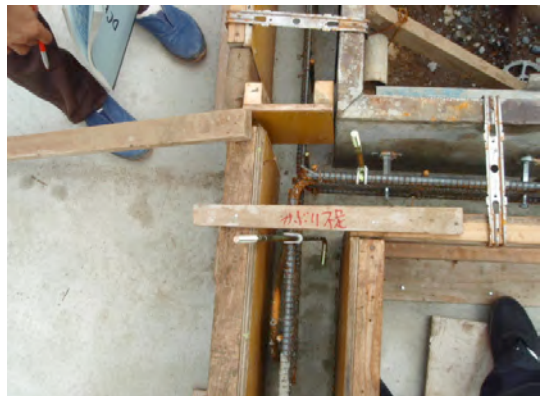
下記も同様にかぶり厚さが不足しておりますが、立ち上がり幅を30ミリ増加しないと是正不可能ですが、玄関ポーチ部分につき変更可能かどうか桂井様に確認するよう指示しました。
