●●邸新築工事現場検査記録簿

第3回目(パネル建て方検査)

第4回目(上棟検査)

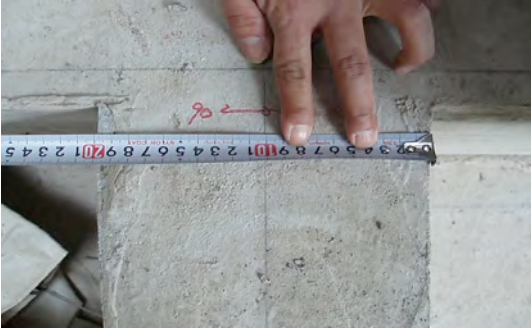
前回指摘した立ち上がり巾不足部分の是正が完了したことを確認しました。

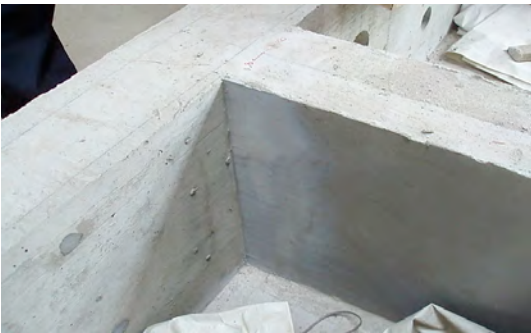
同上の側面です。

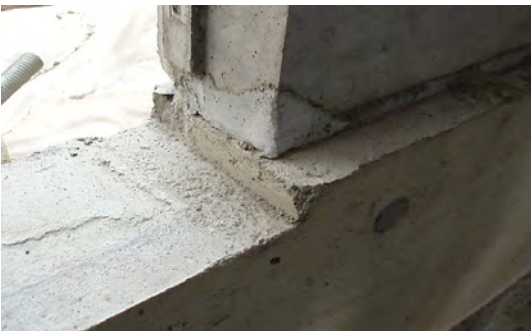
パネル欠け部分の補修完了を確認しました。

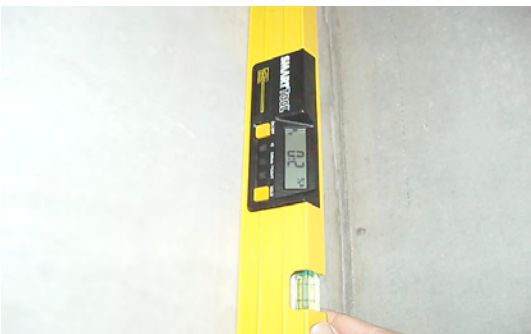
パネル垂直精度は最大傾斜で0, 2%で精度は良好です。

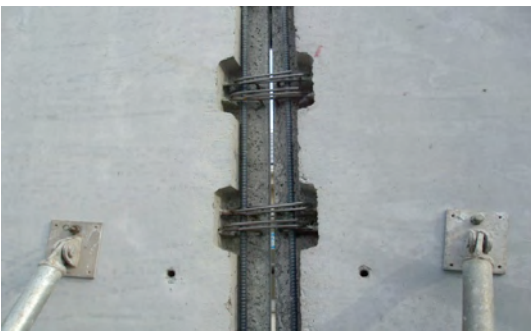
パネル継ぎ手部分の配筋状況は良好です。

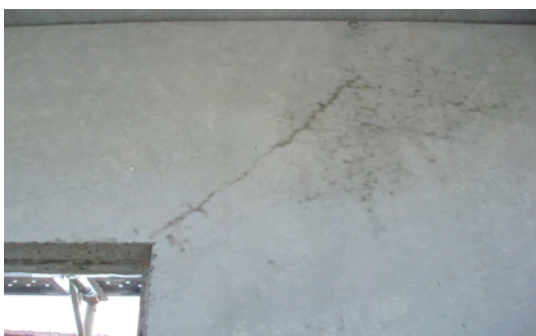
外壁パネルの開口部から右斜め上にヘアークラックがあります。

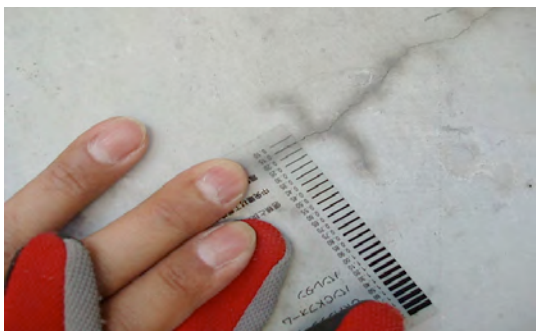
クラックスケールで確認したところ0, 15ミリです。

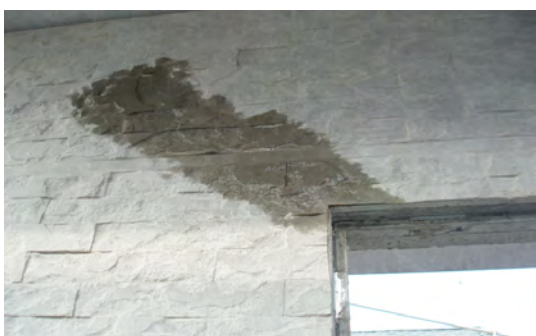
同上箇所の外部側はクラックがありません。
クラック巾が0, 15ミリと大成建設の社内規定0, 2ミリ以下なので
今回はモルタルで補修し、今後の経過を見てクラック巾が進行した
場合はエポキシ低圧注入で補修するよう指示しました。

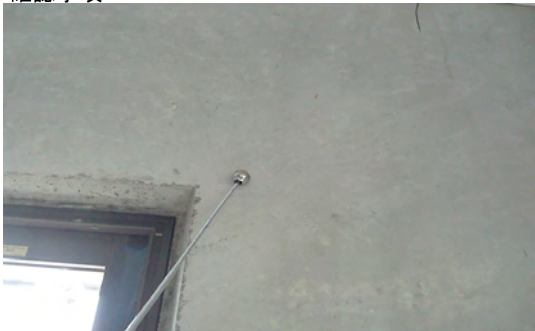
前回指摘しましたひび割れはその後進行していませんので問題ないと結論付けました。

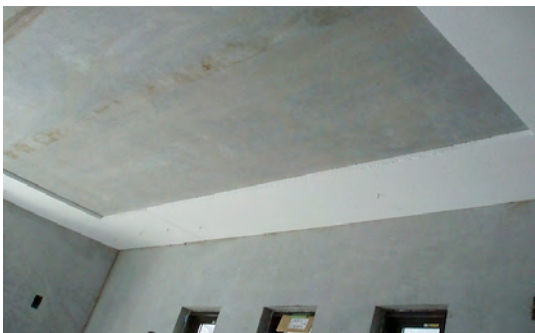
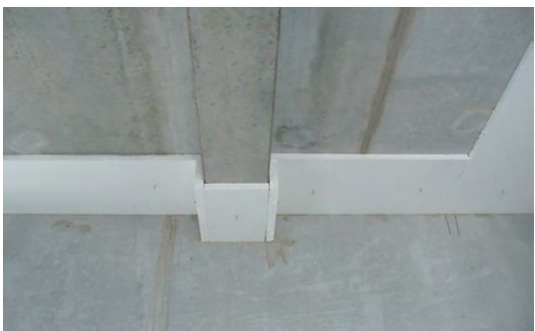
スラブ下断熱450ミリは全周確認しました。

上記に同じです。

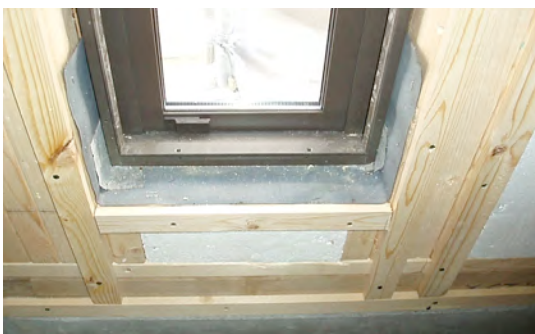
木造部分のサッシ下防水収まりを確認しました。

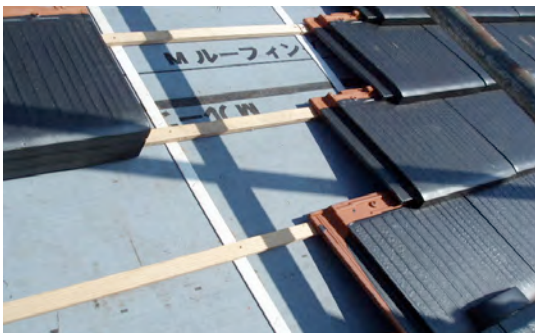
瓦施工は正しく施工されていることを確認しました。
